府城·生產力

耐震標章
STRUCTURE ACCREDITATION BUILDING

府城 · Crystal House 工地

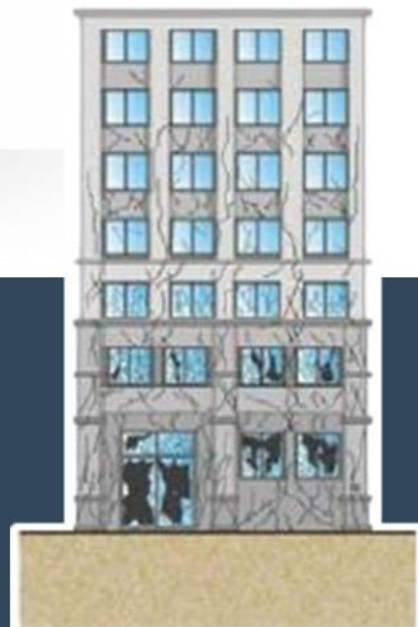
規範
0.28g(六級)
設計地震

0.29g 地震力作用下的結構反應比較

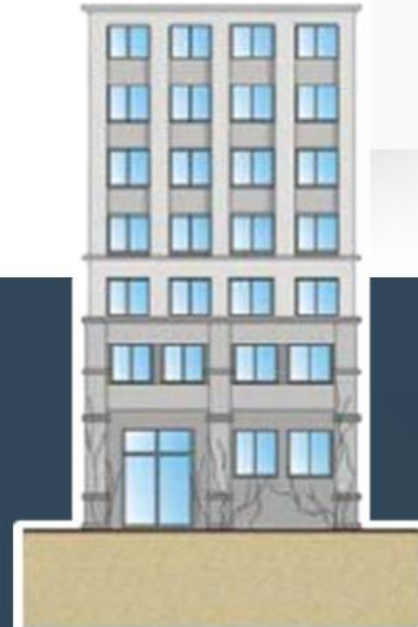
本案
0.31g(七級)
設計地震

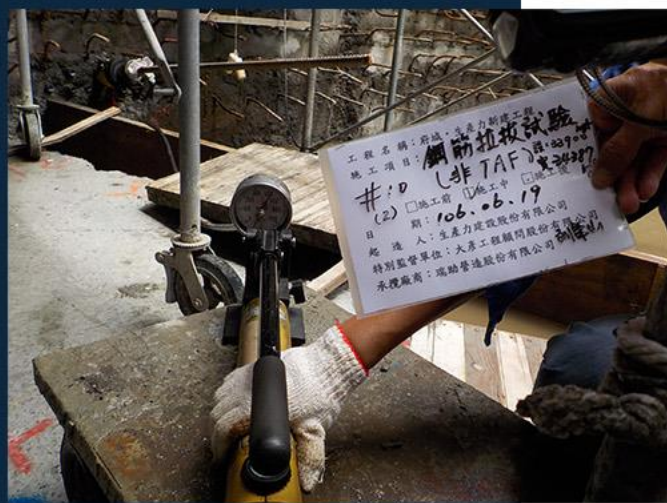
鋼筋生產履歷查驗

1. 廠商資格送審
2. 每批材料進場須檢附出廠品質證明書、無輻射汙染等證明
3. 現場取樣試驗：

- 機械性質試驗
- 化學成分試驗
- 無輻射汙染偵測
- 金相試驗(非水淬鋼筋)

- 高塑性反覆載重試驗
- 接合試體之拉力試驗
- 無輻射汙染偵測

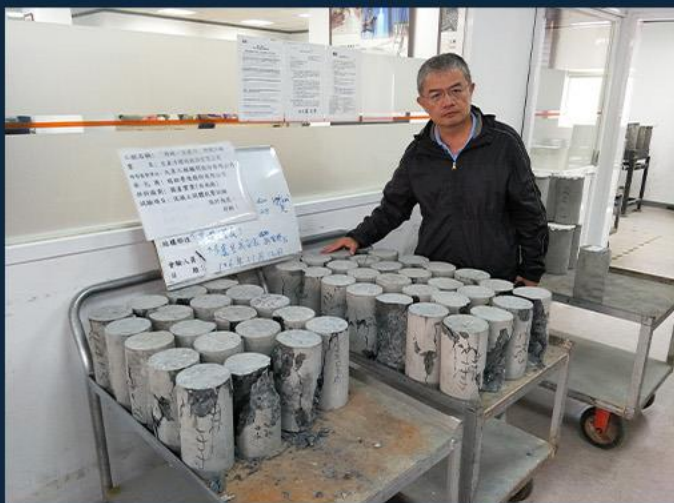
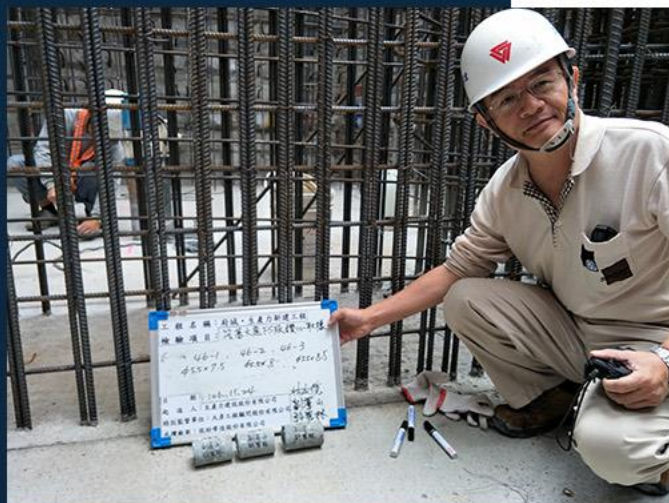
混凝土生產履歷查驗

1. 廠商資格含廠驗及配比表送審

3. 現場取樣試驗：

製作抗壓試體

坍度試驗

氯離子含量檢測

溫度檢測

管頭管尾取樣(嚴禁灌水)

4. 混凝土鑽心取樣

採7天及28天的強度測試(TAF認證)

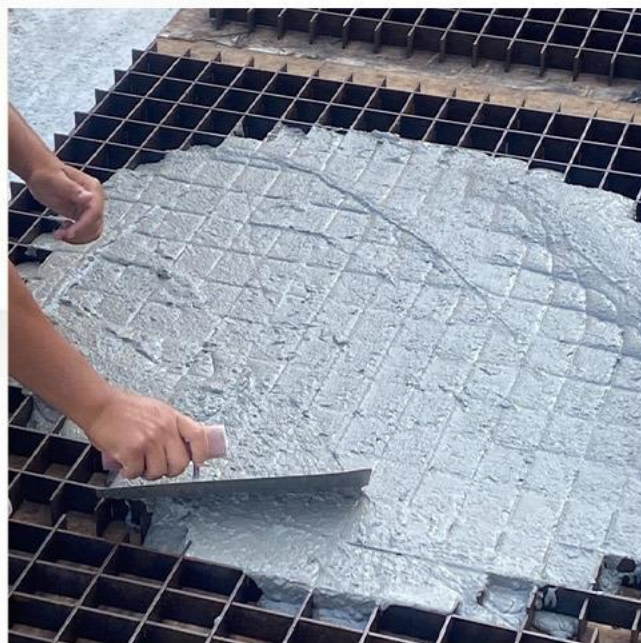
重視ESG，潤管砂漿回收 製作6000psi之水泥墊塊

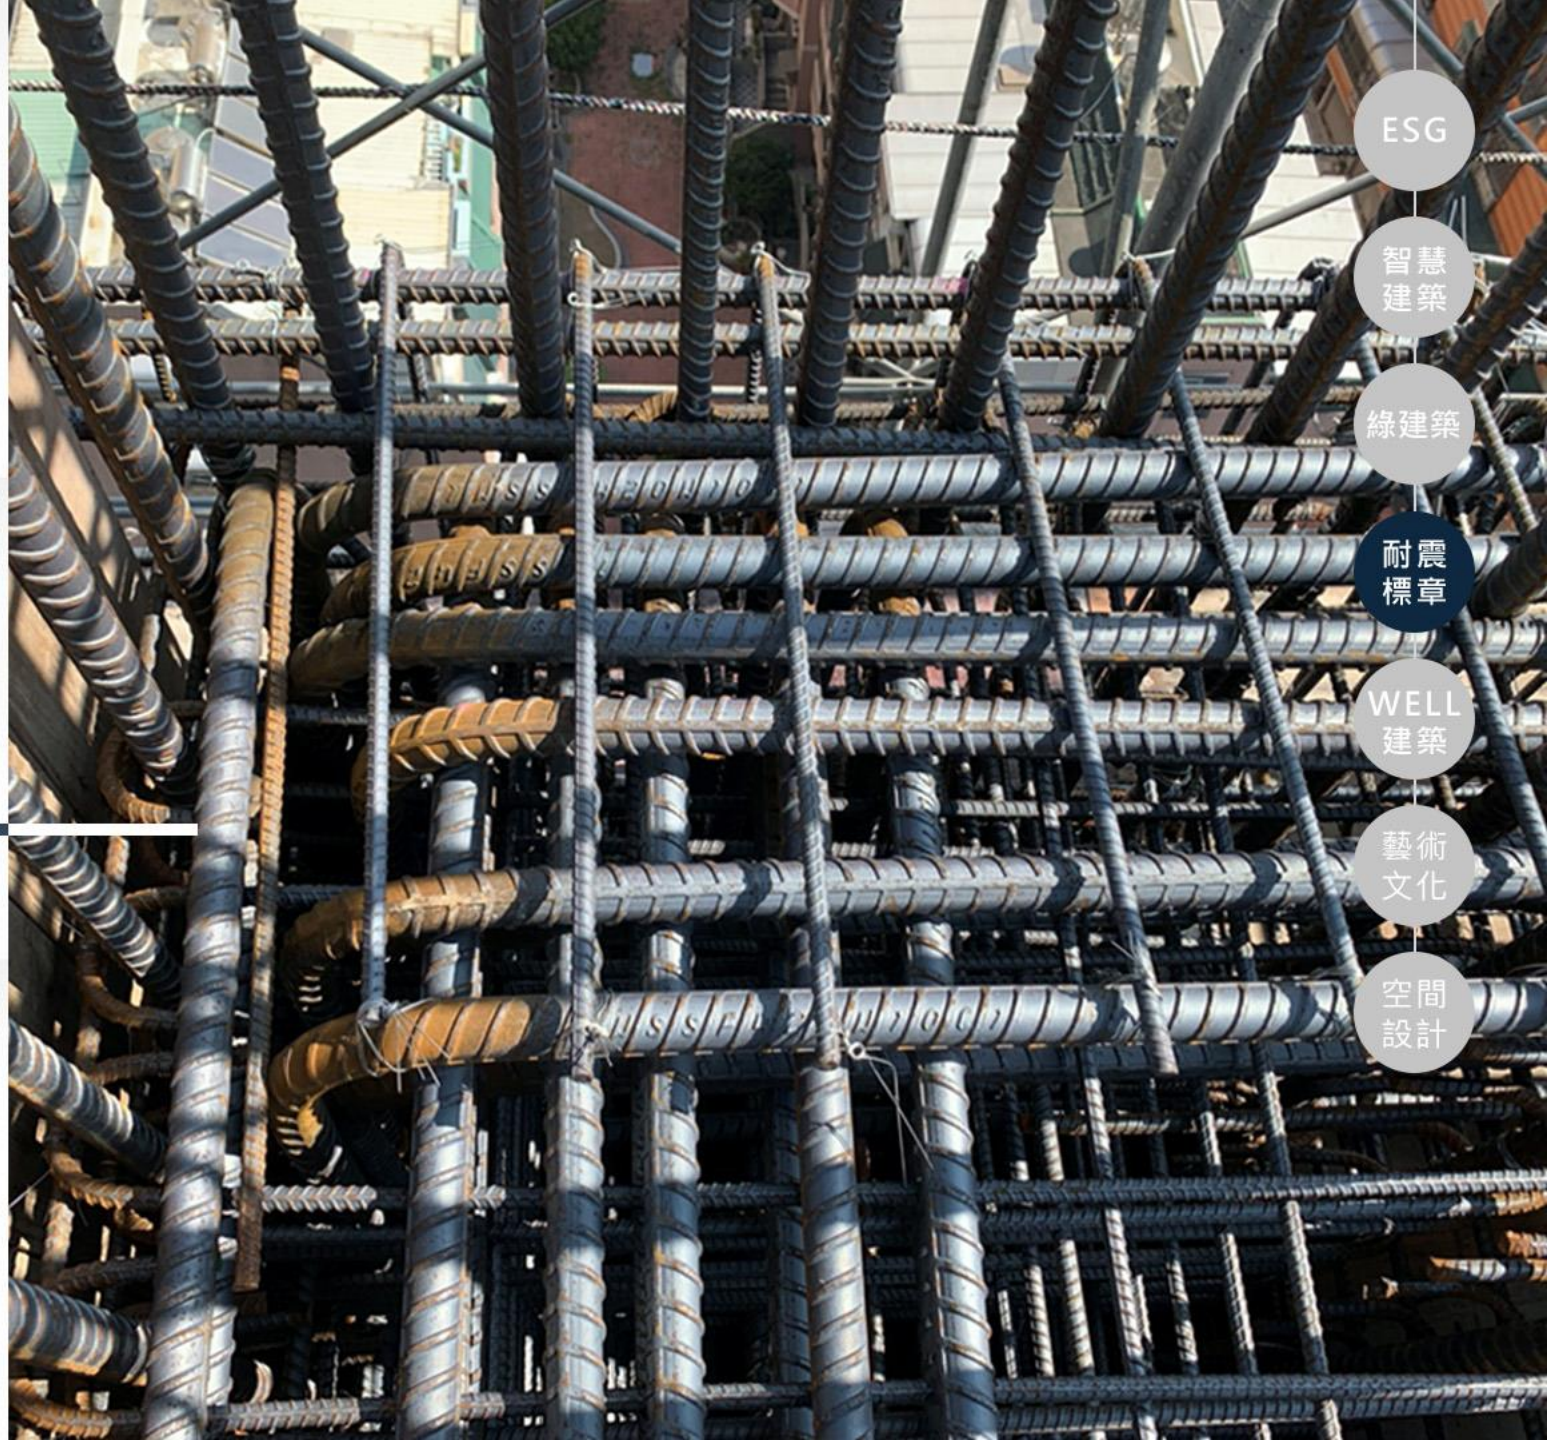
梁入柱3/4 錨錠長度

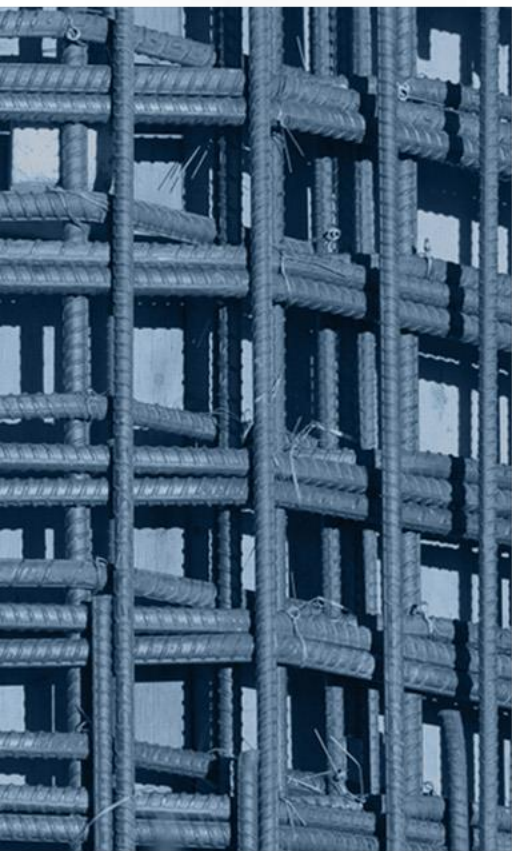
樓梯雙層鋼筋、 雙層交疊泥鰍藏

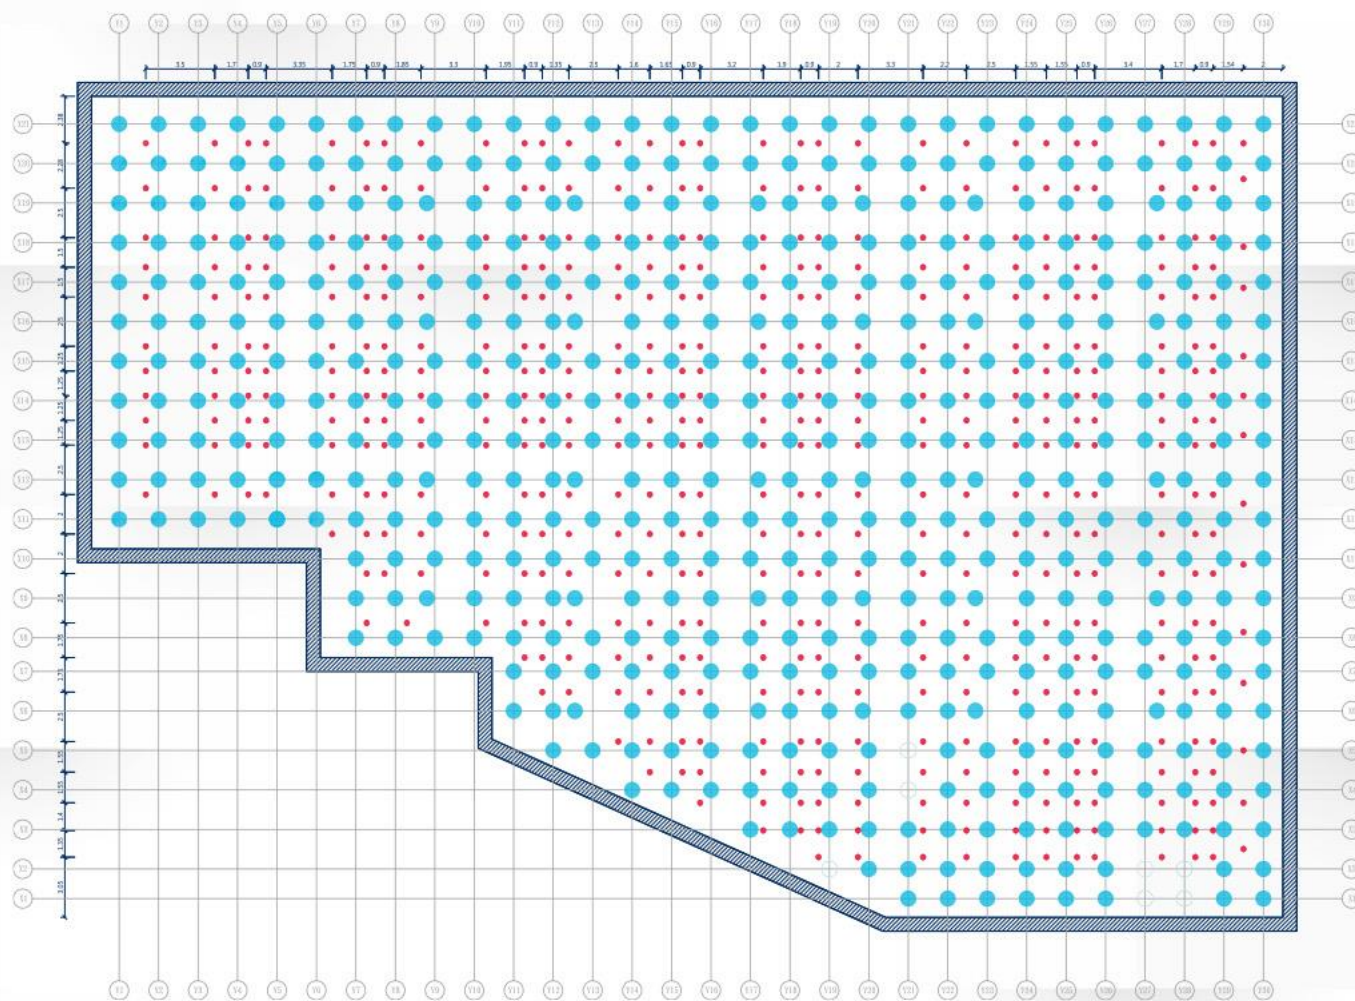
地盤強化基樁

1028支基樁

透過地盤強化基樁，將建築物荷重直接傳遞至緊密土層，提升基礎的穩定性，也提高了結構的安全性。

直徑30~80cm

深度2米5~3米5

筏式基礎

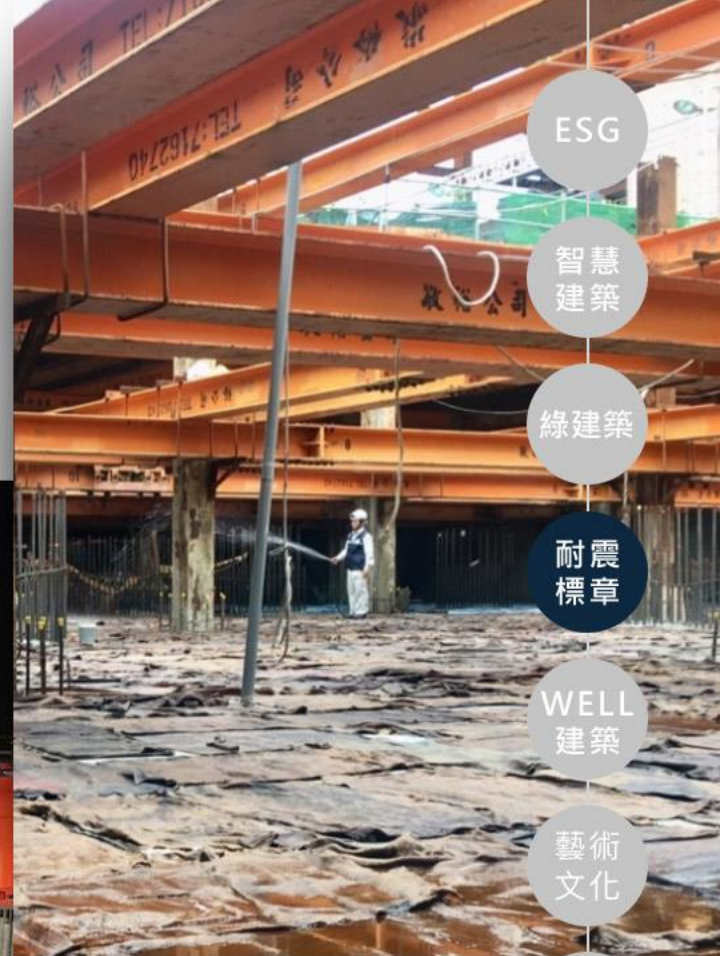
麻布袋養護、養護劑

混凝土各樓層磅數

| 地下室連續壁 (II型水泥) | $fc' = 280\text{kgf/cm}^2$ (4000psi) |
| B3FL 基礎梁版 (II型水泥) | $fc' = 420\text{kgf/cm}^2$ (6000psi) |
| B3F 柱牆 ~ 6FL 梁版以下 | $fc' = 420\text{kgf/cm}^2$ (6000psi) |
| 6F 柱牆 ~ 12FL 梁版以下 | $fc' = 350\text{kgf/cm}^2$ (5000psi) |
| 12FL 柱牆以上 | $fc' = 280\text{kgf/cm}^2$ (4000psi) |

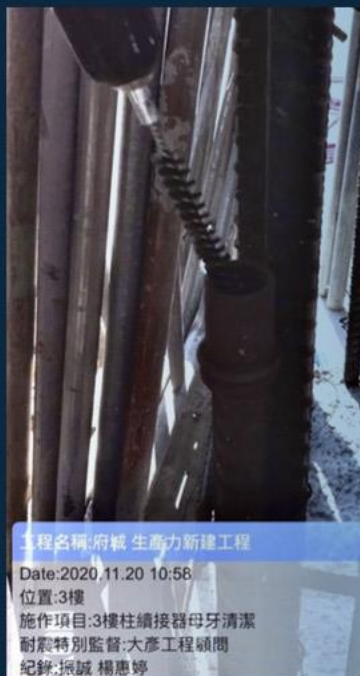
續接前清刷

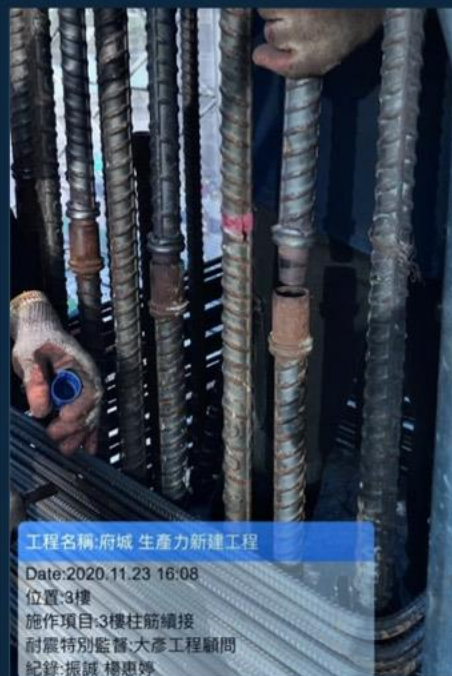
續接器位置錯開

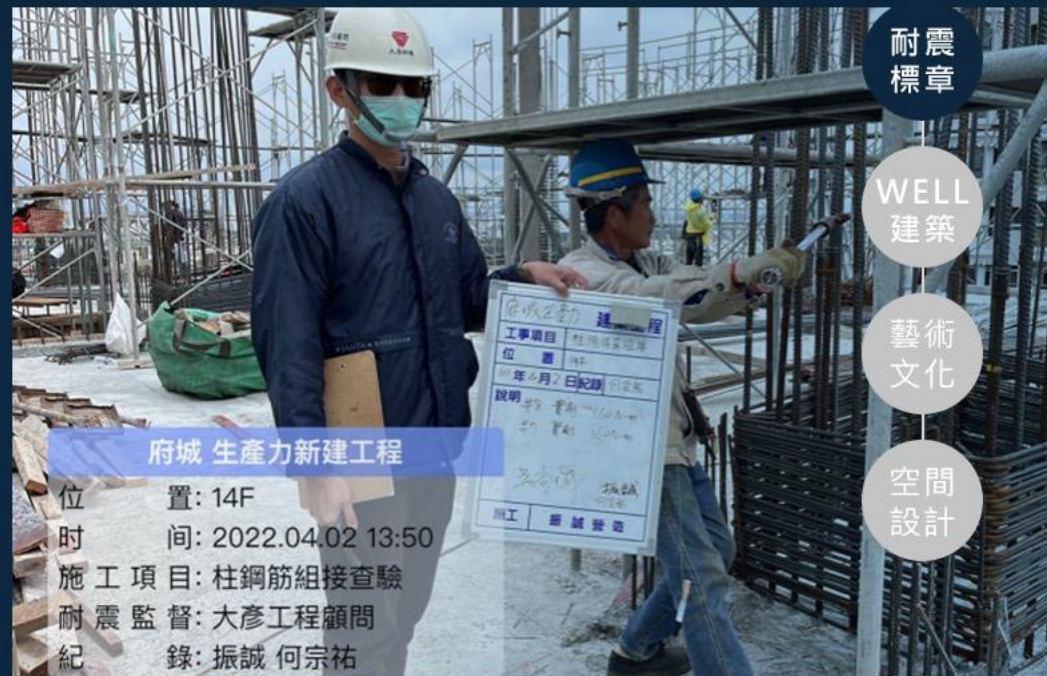
續接器滿牙查驗

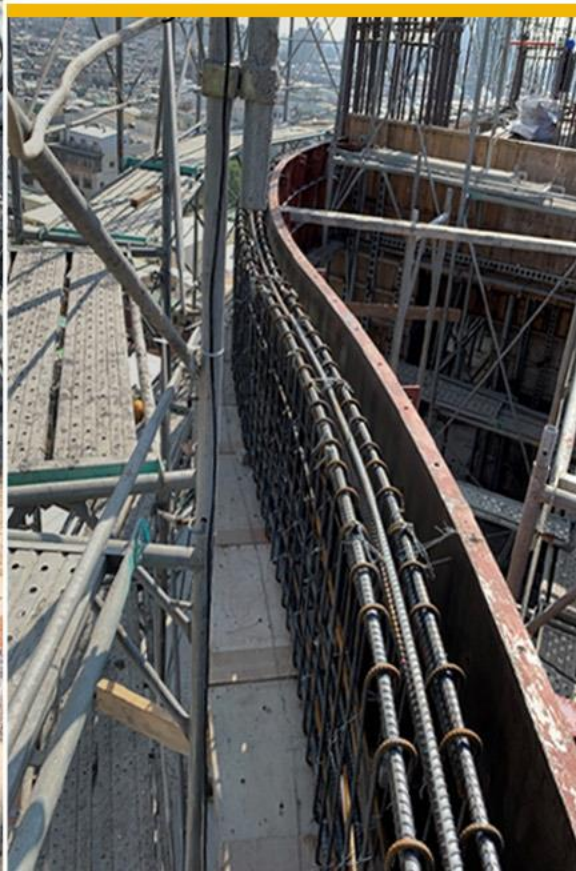
弧形外觀採用特製鋼模 精準施工品質

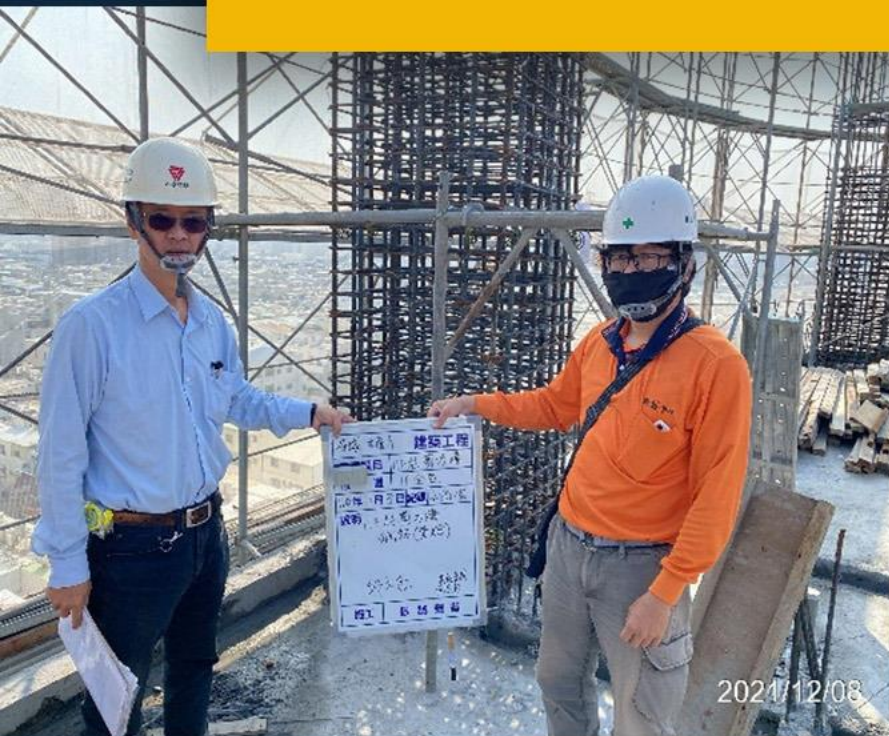
施工查驗、柱牆階段

續接器扭力扳手測試及滿牙目視查驗

牆鋼筋綁紮查驗

垂直及水平筋號數、間距、搭接長度

繫筋號數、間距、彎鉤長度

錨定入柱長度

角隅補強鋼筋

開口補強鋼筋

柱鋼筋綁紮查驗

主筋號數、支數、間距

箍筋號數、間距

繫筋角度、長度

保護層厚度

柱底清潔度

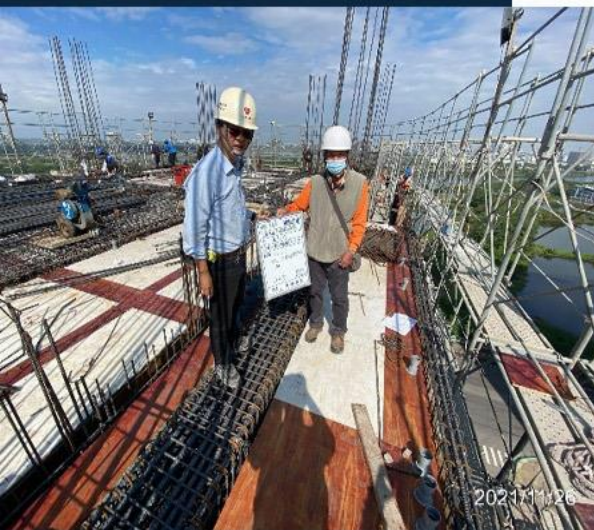
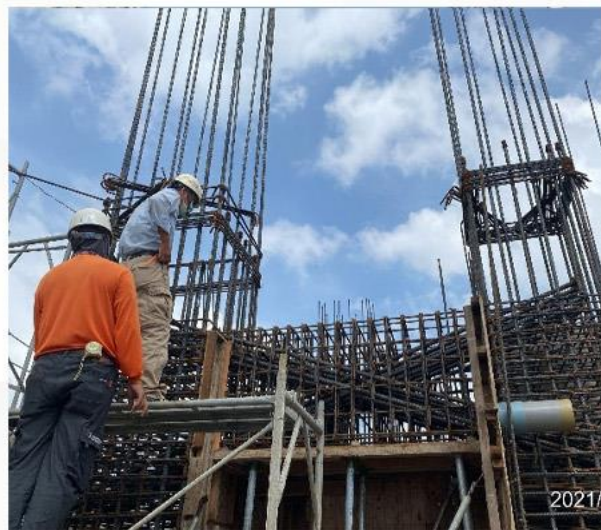
施工查驗— 梁版階段

梁鋼筋綁紮查驗

- 主筋號數、支數、搭接長度、加鐵長度
- 箍筋號數、支數、間距
- 腰筋角度、支數、搭接長度
- 梁鋼筋錨定入柱及錨定入量長度
- 保護層厚度
- 梁底清潔度

版鋼筋綁紮查驗

- 角隅補強鋼筋
- 開口補強鋼筋

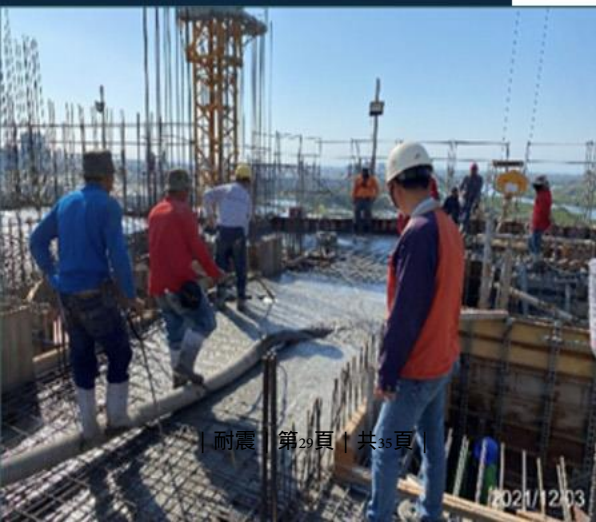
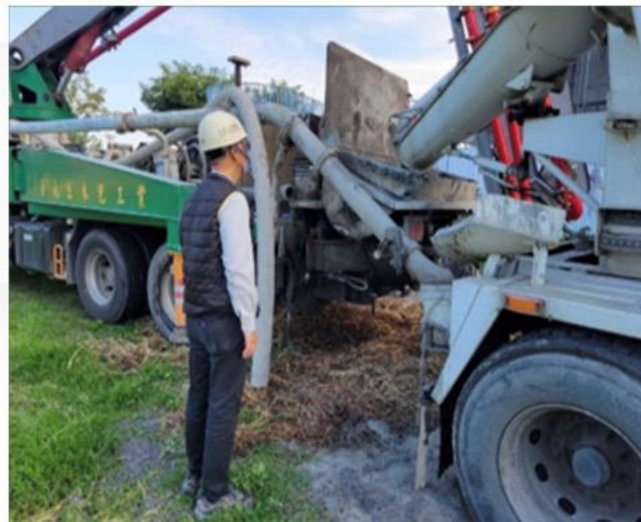
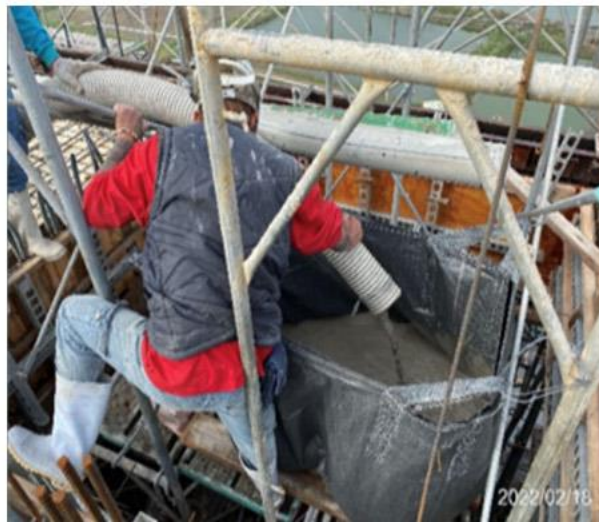
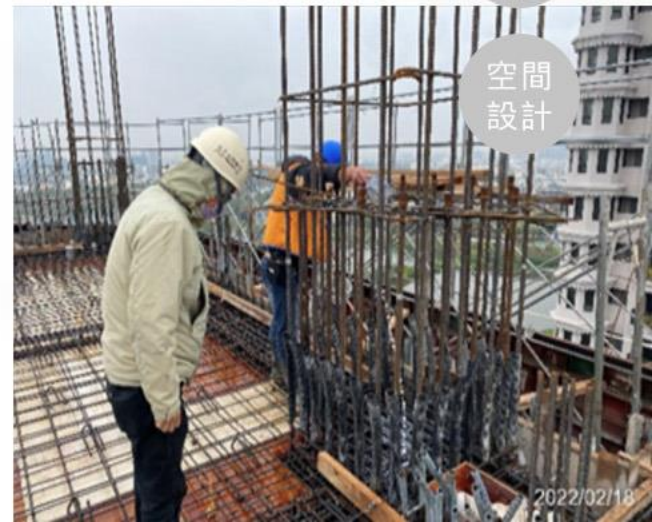
混凝土施工查驗

澆置計畫審查
潤管沙漿控管

新舊混凝土接著劑
澆置時間控管

震動搗實查驗
混凝土養護查驗

防止施工中加水
模板拆模前查驗

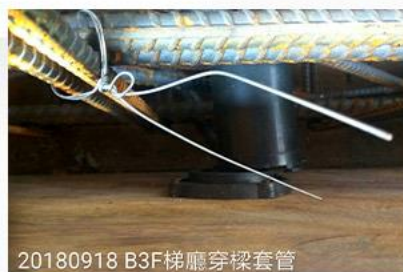
20180918 B3F梯廳穿樑套管

B3F梯廳穿樑套管脫落

- 1、請廠商依缺失辦理修正。
- 2、有些非機電責任施工，但將來會使用到，再請施工或自主檢查時，提醒一下。

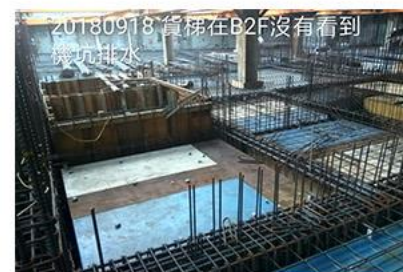
20180918貨梯在B2F沒有看到機坑排水

貨梯機坑排水未配置

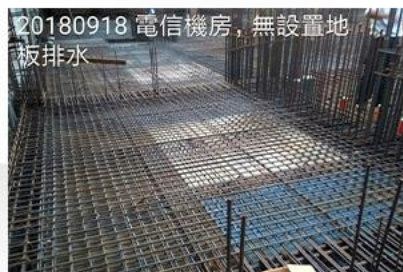
20180918 電信機房，無設置地板排水

B2FL電信機房為配置地排

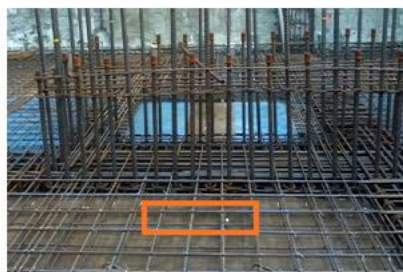
汽車充電未預留管道間
